## Analisis Kegagalan Dinding Turap Tipe CCSP Proyek Revetment Sungai Bengawan Solo. Studi Kasus Desa Lebaksari, Kecamatan Baureno, Bojongoro

**Ahmad Luthfi Mahfudhi\*, Trihanyndio Rendy Satrya, Noor Endah**

Institut Teknologi Sepuluh Nopember, Indonesia

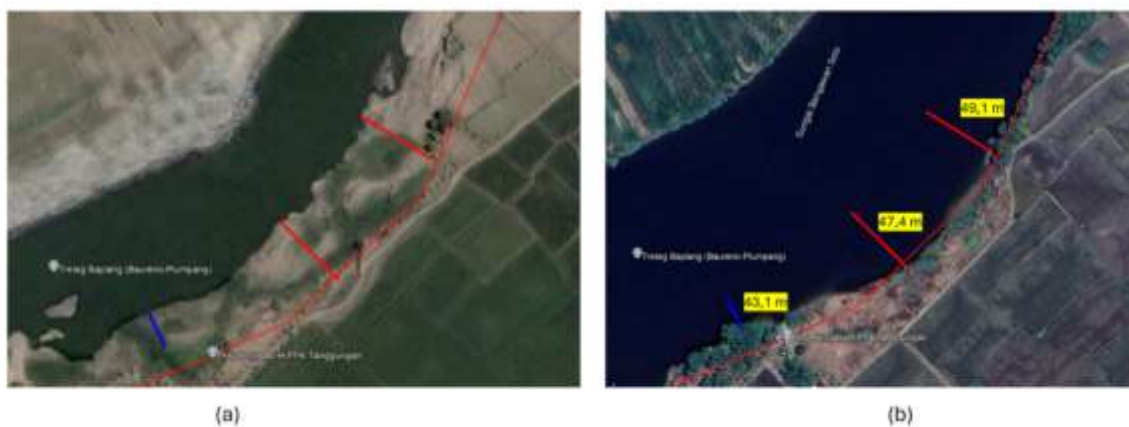
**Gambar 1** Kondisi lebar Sungai Bengawan Solo, Desa Lebaksari, Kecamatan Baureno, Bojonegoro: (a) tahun 2002; (b) tahun 2024

Lebar gerusan rata - rata yang terjadi dari tahun 2002 hingga 2024 mencapai 46,53 m yang diukur dengan citra satelit pada Gambar 1. Gerusan yang terjadi menggerus lahan pertanian dan lahan didekat rumah warga sehingga telah terjadi beberapa kali longsor dan dikhawatirkan akan terus merusak lahan warga.

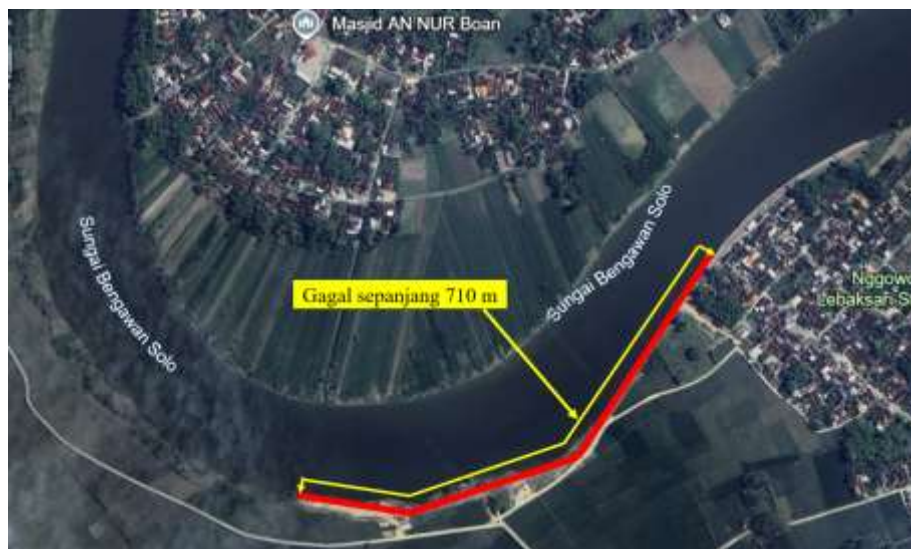
**Gambar 3** Kondisi Turap

Pekerjaan turap sepanjang 980 meter dilaksanakan Bulan September 2024 dan selesai pada pertengahan Bulan November 2024 yang dapat dilihat sepanjang garis merah pada Gambar 3. Setelah konstruksi selesai, banjir terjadi dan menggerus pada beberapa titik belokan dalam jangka waktu satu bulan yaitu sekitar Bulan Desember 2024, sehingga konstruksi turap mengalami deformasi besar. Deformasi besar harus ditahan balok pengikat, namun sambungan balok dalam fungsi waktu mengalami beban tarik yang meningkat atau konstan sehingga mengalami *creep* (pelemahan)(Ali et al., 2024). Pelemahan ini akhirnya menyebabkan sambungan balok dan tiang pancang patah, dan turap mengalami kegagalan (Gambar 4). Kegagalan terjadi dengan panjang total 710 m (Gambar 3).

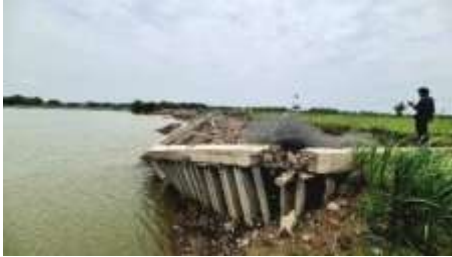
(b) Pasca konstruksi (Kegagalan)

**Gambar 4** Kondisi konstruski (a) sebelum gagal; (b) dan (c) setelah gagal

Pada kondisi aktual, sebagian besar turap yang dibangun mengalami kegagalan hanya dalam waktu satu bulan pasca-konstruksi, ditandai dengan deformasi besar, patah pada sambungan balok dan tiang pancang (Putriasri et al., 2023). Dengan kondisi kegagalan turap, maka diperlukan adanya penelitian faktor penyebab kegagalan turap. Terutama pada area kegagalan merupakan area tikungan sungai (Shaheed et al., 2021).

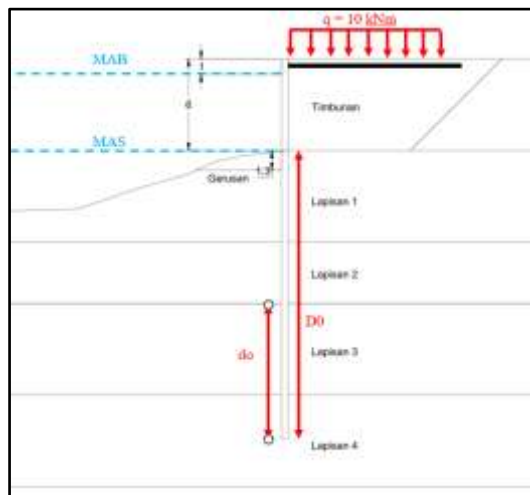
**Gambar 11 Kondisi Turap**

Dalam analisis turap, perbedaan elevasi muka air antara sisi belakang (banjir) dan sisi depan (surut) menghasilkan tekanan hidrostatik diferensial yang signifikan, di mana gaya dorong dari sisi belakang jauh lebih besar karena perbedaan tinggi muka air ( $\Delta H$ ) menciptakan distribusi tekanan yang lebih besar (Tananda et al., 2023). Kondisi ini diperparah oleh fenomena gerusan di sisi depan yang menambah kedalaman tanah, sehingga lapisan tanah yang seharusnya sebagai tahanan pasif kehilangan kapasitasnya (Arnez Ferrel et al., 2018). Selain itu, tanah di sisi belakang yang terendam banjir menggunakan berat volume jenuh ( $\gamma_{sat}$ ), yang meningkatkan tekanan tanah lateral, sementara di sisi depan pada kondisi surut, tekanan hidrostatik penahan justru berkurang. Interaksi antara perbedaan muka air juga mempengaruhi gradien hidrolik di ujung bawah turap, sehingga mengubah distribusi tekanan air pori efektif sepanjang kedalaman penetrasi (Tananda et al., 2023). Perhitungan momen turap kondisi mengacu pada angkur yang berada di kedalaman 0,5 m dari atas turap. Kondisi ini sama dengan kondisi eksisting sehingga nilai hasil perhitungan akan dibandingkan dengan hasil kondisi eksisting nya. Ilustrasi turap ditunjukkan pada gambar 11.

Berdasarkan hasil komparasi antara perhitungan ulang dan kondisi eksisting, dapat dipastikan bahwa turap pada Segmen 1, Segmen 2, dan Segmen 3 telah mengalami kegagalan pada berbagai aspek teknis. Pada Segmen 1, panjang turap eksisting hanya 14 meter, jauh lebih pendek dari kebutuhan desain sebesar 16 meter, sementara momen maksimum yang terjadi mencapai 125 ton.m atau hampir tiga kali lipat dari momen retak izin sebesar 45 ton.m, dan gaya angkur per 5 meter tercatat 1511 kN melampaui beban izin 1100 kN. Kondisi serupa bahkan lebih parah terjadi pada Segmen 2, di mana panjang eksisting 14 meter tidak mencukupi kebutuhan 25 meter, momen maksimum 136 ton.m melonjak drastis di atas kapasitas retak 45 ton.m, dan gaya angkur 1588 kN jauh melewati batas izin 895 kN. Sementara itu, Segmen 3 menunjukkan tingkat kegagalan paling tinggi, dengan panjang eksisting yang sama 14 meter tetapi kebutuhan desain mencapai 20 meter, momen maksimum 192 ton.m yang lebih dari empat kali kapasitas retak 45 ton.m, serta gaya angkur 1876 kN yang melampaui beban izin 895 kN hingga lebih dari 100%. Ketimpangan nilai pada ketiga parameter utama panjang turap, momen lentur, dan gaya angkur secara simultan membuktikan bahwa turap eksisting tidak lagi mampu menahan tekanan tanah aktual, sehingga telah terjadi kegagalan struktur turap, kegagalan sistem angkur akibat kelebihan beban tarik, serta kehilangan stabilitas keseluruhan dinding penahan tanah. Dengan demikian, dapat disimpulkan bahwa turap pada Segmen 1, 2, dan 3 dalam kondisi gagal.

melebihi beban izin tiang, sehingga tiang pancang tercabut. Hal ini yang menyebabkan turap tidak stabil dan mengalami kegagalan. Penyebab utama kegagalan turap adalah panjang total turap, momen maksimum, serta gaya angkur pada segmen 1, 2, dan 3 melebihi spesifikasi perencanaan. Hal ini yang menyebabkan turap tidak stabil dan mengalami kegagalan.
