## ANALISA KEGAGALAN PIPA ASTM A179 PADA RUANG BAKAR BOILER

**Muhammad Furqan Maulana**

Universitas Harapan Medan

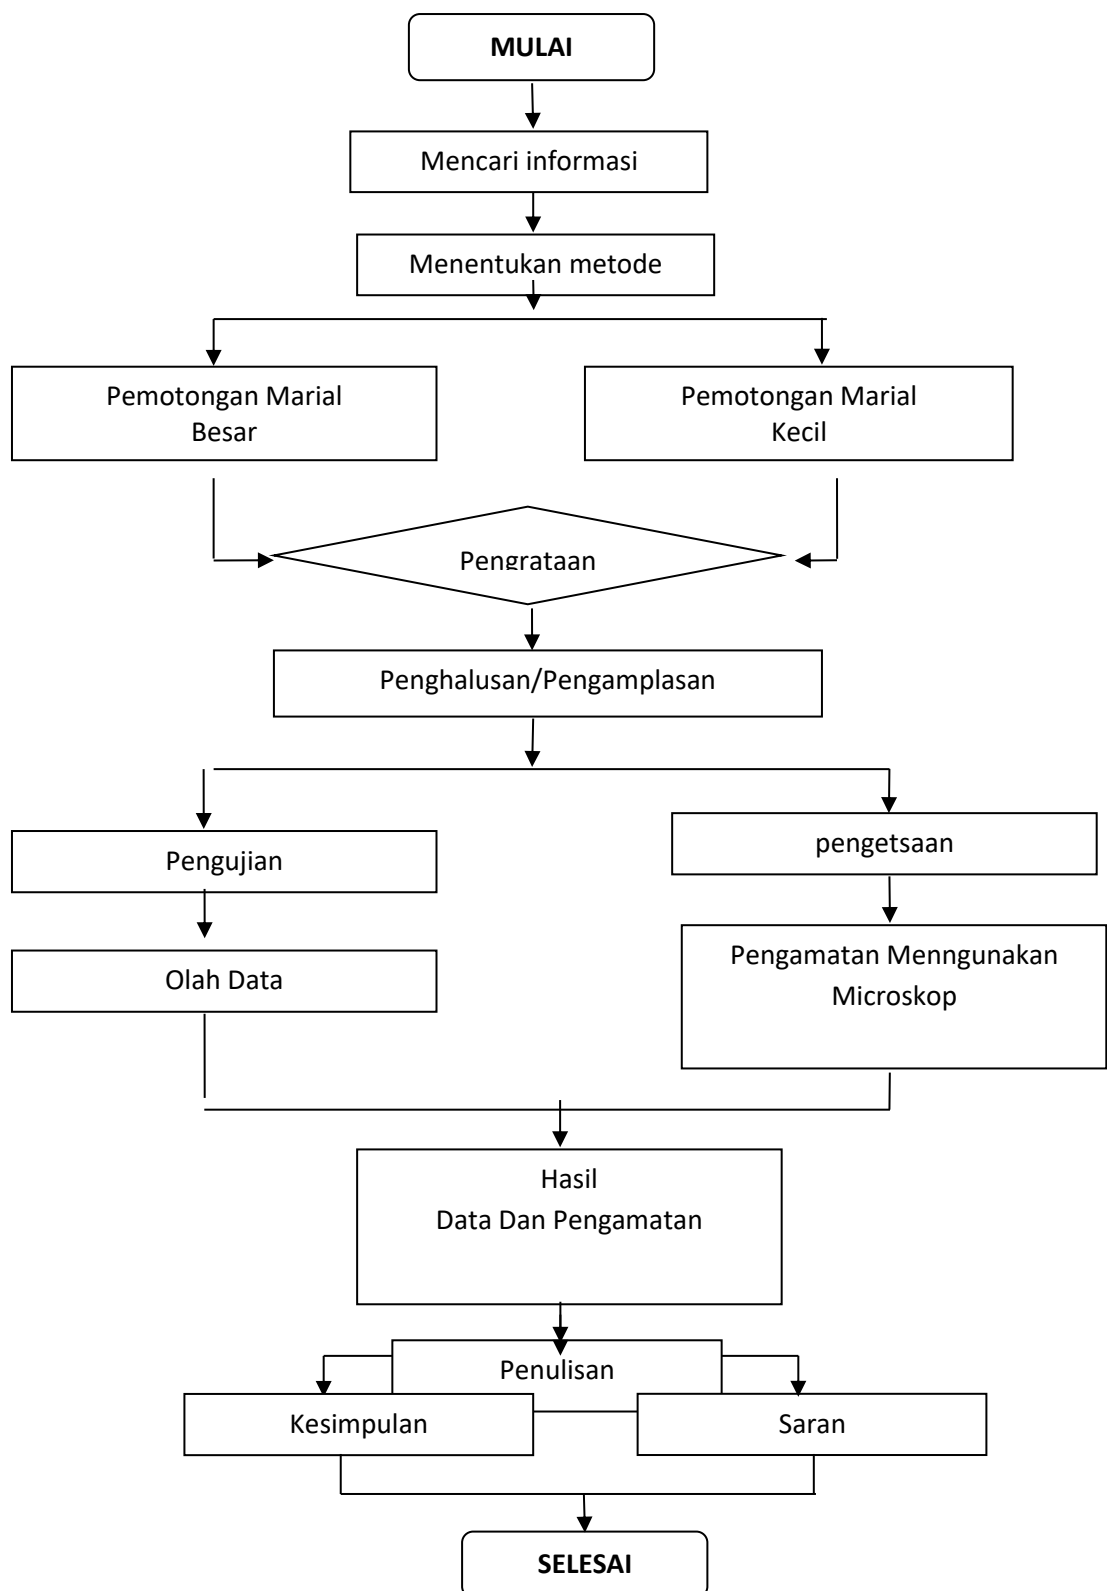
Diagram III Alir

Diagram alir di atas menggambarkan bagaimana proses penulis dalam pengumpulan data dan informasi untuk menyelesaikan tugas akhir ini.

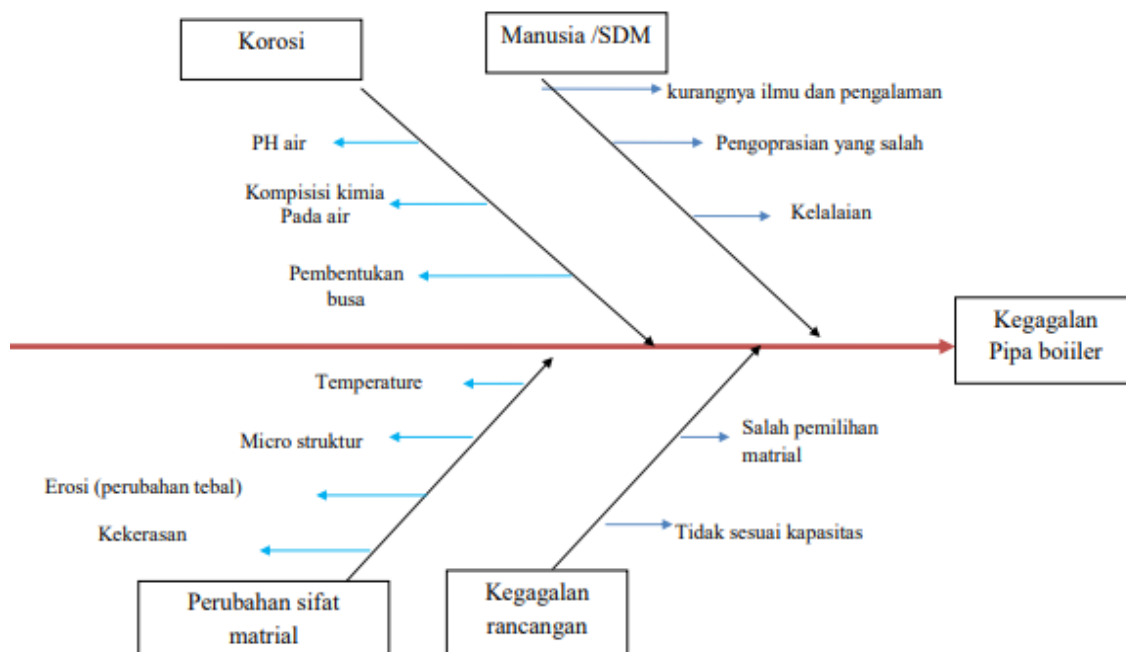
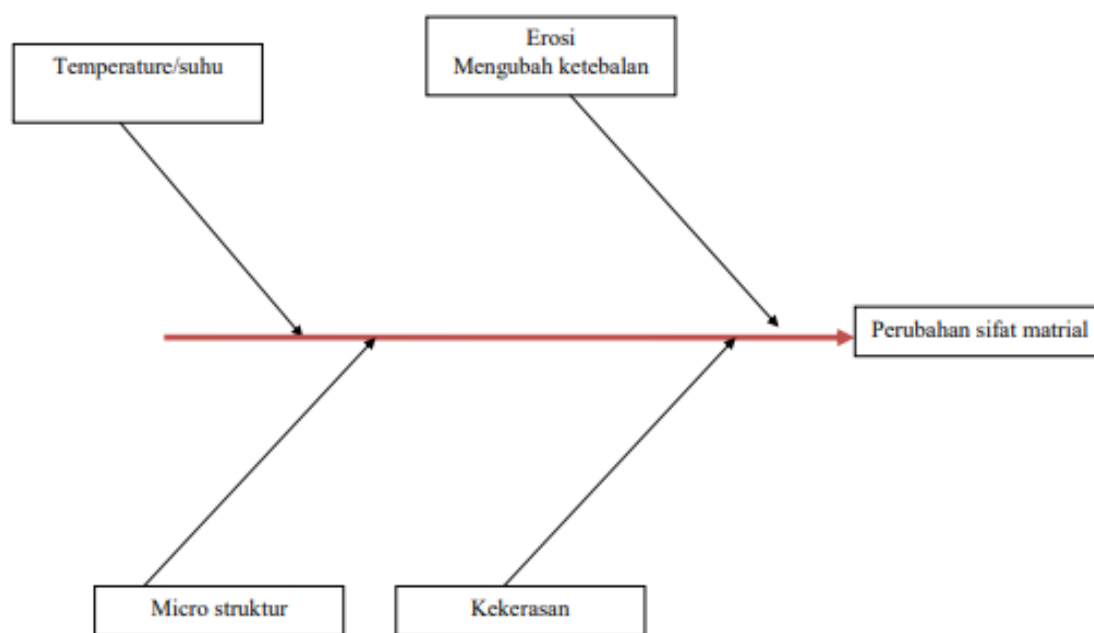
Berdasarkan fishbone diagram di atas, menunjukkan faktor penyebab terjadinya pecah dan kebocoran pada pipa boiler yang disebabkan oleh thermal fatigue pada material yakni, perubahan sifat. Untuk membuktikan bahwa kebocoran pipa boiler karena perubahan sifat pada material pipa, maka dibutuhkan analisis lebih lanjut. Berikut analisis menggunakan fishbone diagram:

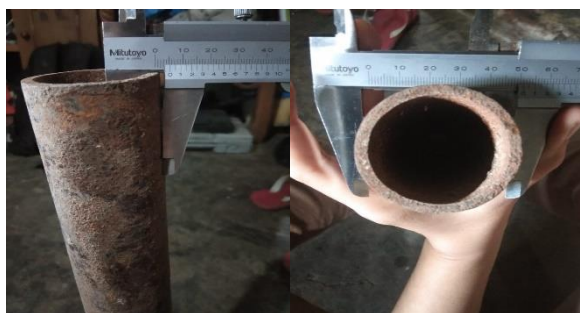
**Gambar 3. 1 pengukuran pipa**

Bahwa ukuran awal dari matrial standar ini memiliki diameter dalam 40mm dan diameter luar sebesar 50mm, pada saat proses pembakaran matrial mengalami perubahan dari krak, korosi dan gesekan dari fluida yang mengakibatkan menipisnya permukaan pada lubang pipa bagian dalam.

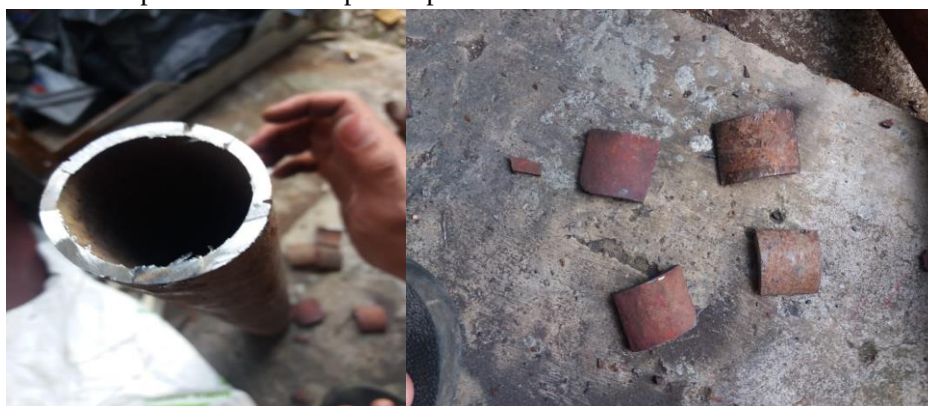
**Gambar 3. 2 hasil pemotongan pipa standar menjadi lebih kecil**

Potongan pipa sebelum di gunakan pada boiler pabrik serta memotong dalam ukuran yang lebih kecil untuk mempermudah dalam proses pencarian data.

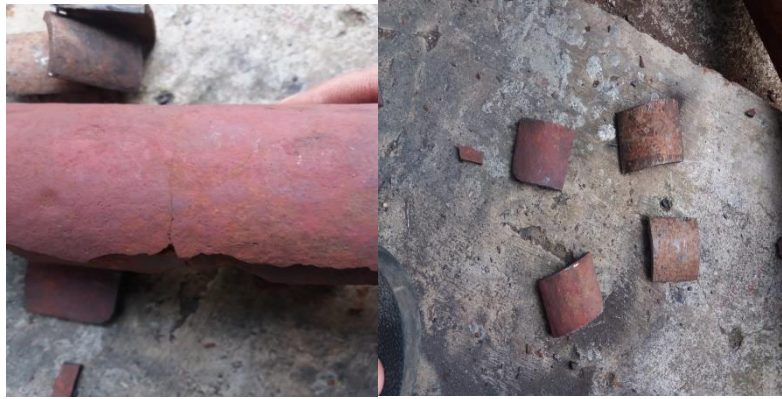
**Gambar 3. 1 tidak standar**

### Potongan Pipa Yang Sudah Mengalami Aktifitas Pembakaran Pada Ruang Bakar Boiler.

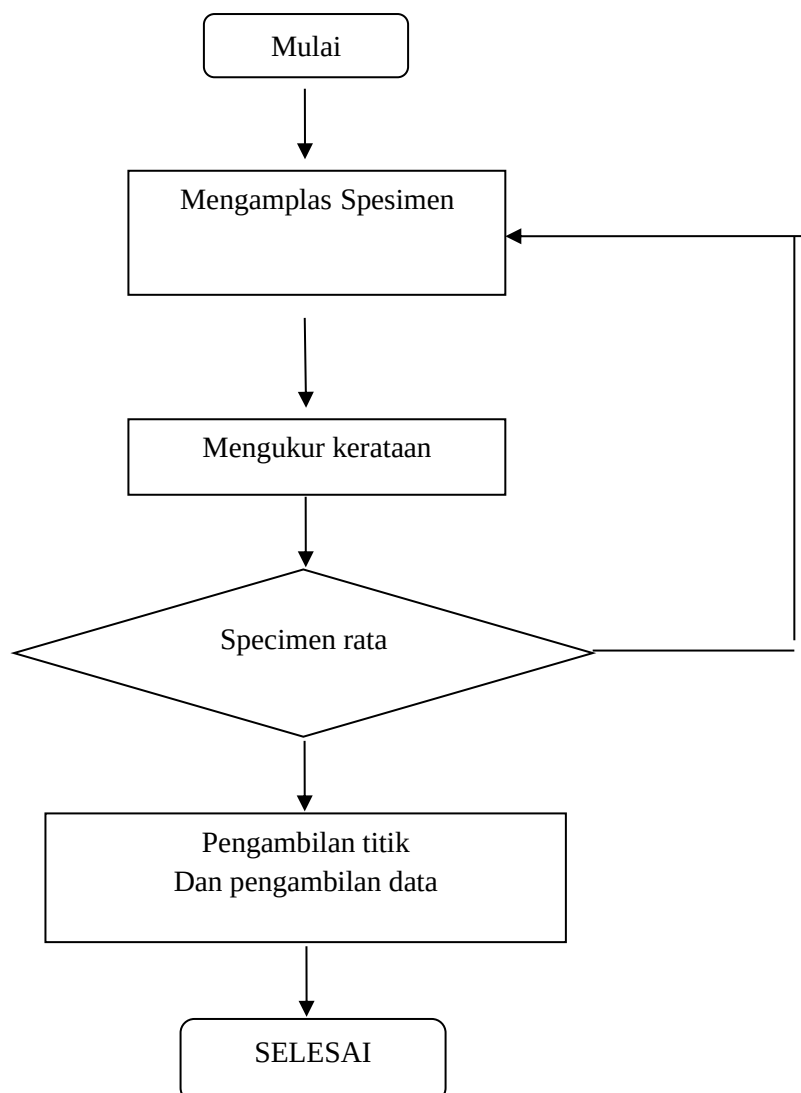
Gambar diagram percobaan uji brinell

1. Pengamplasan spesimen Hal ini dilakukan untuk dapat menghaluskan dan meratakan permukaan pada spesimen uji, agar kerak hasil pemakaran sebelumnya pada spesimen menghilang dan mendapatkan kehalusan pada permukaannya. Pengamplasan spesimen menggunakan amplas ukuran 500, 800, 1000.

2. Pengukuran kerataan Pengukuran kerataan ini bertujuan untuk mendapatkan spesimen yang rata dan sejajar, supaya pada saat di uji tidak menimbulkan hasil yang berbeda karena efek dari benjolan permukaan. Proses pengukuran menggunakan mistar siku, jika spesimen blum sejajar maka spesimen kembali di amplas hingga permukaan sejajar atau rata

3. Polishing spesimen Spesimen yang sudah rata dapat langsung di polish supaya mengkilap, pada tahap ini dilakukan menggunakan kain bludru serta bahan polishnya menggunakan autosol supaya permukaanya mengkilap, setelah itu dibersihkan menggunakan pepsoden supaya bekas dari bahan polishnya bersih

4. Pengambilan titik Sebelum proses pengambilan titik kekerasan, terlebih dahulu mnentukan pemetaan pengambilan titiknya, setelah itu menentukan berat pembebanan dan lama pembebanan, Pengujian brinell, ini menggunakan matrial ASTM A179 yang sudah di ratakan menggunakan mesin pengamplas, pada saat pengujian ini di gunakan indentor bola yang berdiameter 10 mm dengan waktu penekanan selama 15 detik serta beban yang di pakai sebesar 1500 kg

5. Pengamatan, pengambilan data dan kesimpulan  
Ditahap yang terakhir, setelah semua material logam diuji pengamatan di lakukan dengan alat bantu mikroskop yang memiliki dimensi ukur, dan seluruh data dimasukkan kedalam data pengamatan, dan membuat analisa, seperti membuat perbandingan data nilai antara bahan uji satu dengan yang lainnya, lalu membuat diagram masing-masing nilai dari bahan uji dan membuat kesimpulan dari semua percobaan uji yang telah dilakukan.

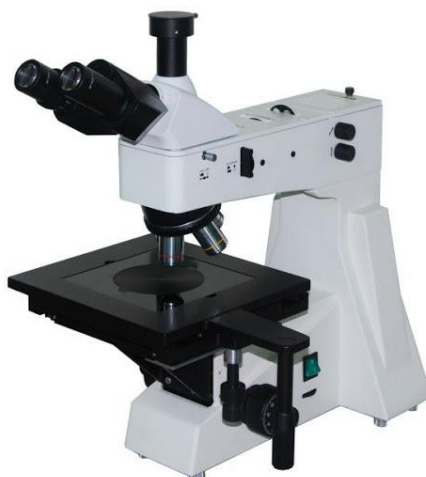
Gambar 3. 3 mikroskop optik

Pengujian mikrografi ini dilakukan dengan tujuan mengetahui struktur mikro pada matrial pipa boiler yang telah mengalami pemanasan di ruang bakar dan sebelum di pengaruhi oleh pembakaran dan membandingkan hasil struktur mikronya (Wijaya, 2020). Pengujian mikrografi ini dilakukan di Laboratorium Bahan Universitas Sumatra utara.

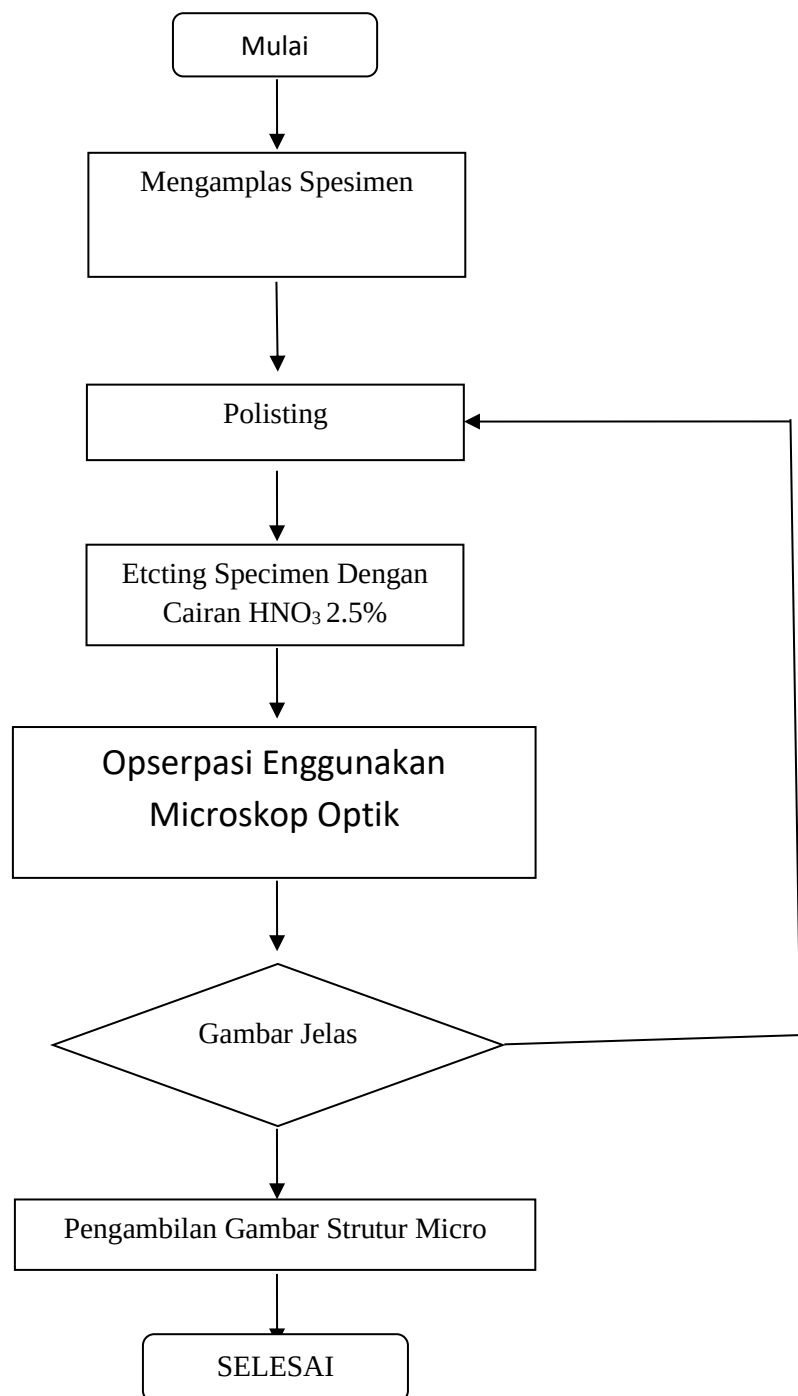
### Gambar Diagram alir pengujian mikrofafi

1. Pengamplasan spesimen Hal ini dilakukan untuk dapat menghaluskan permukaan pada spesimen uji, agar kerak pada spesimen menghilang dan mendapatkan kehalusan pada permukaannya. Pengamplasan spesimen menggunakan amplas ukuran 500, 800, 1000, 1200, 1500.

2. Polishing spesimen Proses polishing ini bertujuan untuk mendapatkan permukaan yang mengkilap, supaya pada saat pengambilan gambar tidak terjadi gangguan pada gambar hasil struktur mikronya. Pada tahap ini dilakukan menggunakan kain bludru serta bahan polishnya menggunakan autosol supaya permukaannya mengkilap, setelah itu dibersihkan menggunakan pepsoden supaya bebas dari bahan polishnya bersih dan tidak menghalangi hasil gambar struktur mikronya.

3. Etching Etching pada spesimen ini menggunakan 2 larutan etsa yang berbeda, pada base metal baja karbon dan HAZ baja karbon menggunakan larutan  $\text{HNO}_3$  2.5% yang dicampur dengan alkohol vol 100% dengan perbandingan 0,5 %  $\text{HNO}_3$  dan sisanya alkohol. Sedangkan pada base metal, HAZ stainless steel, dan weld metal menggunakan etsa aqua regia yang merupakan paduan dari  $\text{HNO}_3$  dan  $\text{HCl}$  dengan perbandingan 1:3. Proses etching ini bertujuan untuk menampilkan struktur mikro dan menampilkan batas – batas butirnya.

4. Observasi Mengamati gambar struktur mikro dengan menggunakan mikroskop optik, sehingga dapat melakukan pengambilan gambar struktur mikro, jika gambar belum sesuai atau masih ada gangguan, dapat dilakukan lagi proses polishing dan etching sampai gambar terlihat jelas.

5. Pengambilan gambar struktur mikro Setelah diamati gambar struktur mikro pada mikroskop sudah terlihat jelas, dapat dilakukan pengambilan gambar dengan metode capture di komputer yang dihubungkan pada mikroskop optik. Pengambilan gambar dilakukan sesuai pemetaan yang telah direncanakan.

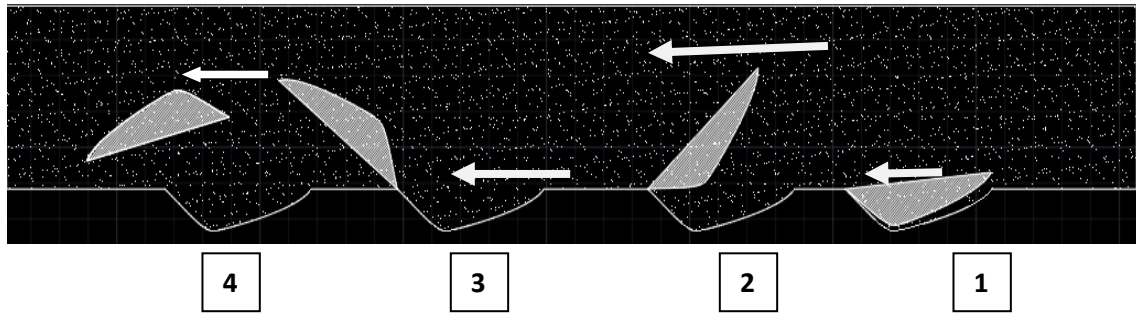
Penipisan permukaan pipa bagian lobang dalam di akibatkan oleh terjadinya oksidasi dari matrial yang di sebabkan oleh perubahan kimiawi matrial yang menyebabkan permukaan matrial menjadi lunak sehingga air yang memiliki laju dan tekanan dalam pipa mengantam dan mengangkat matrial yang telah lunak tersebut.

Ilustrasi di atas menerangkan bahwa material logam sudah mengalami proses oksidasi akibat dari proses kimiawi, pada saat fluida/air mengalir dengan laju dan tekanan maka akan berakibat permukaan pipa yang teroksidasi akan terbawa oleh derasnya laju fluida tersebut.

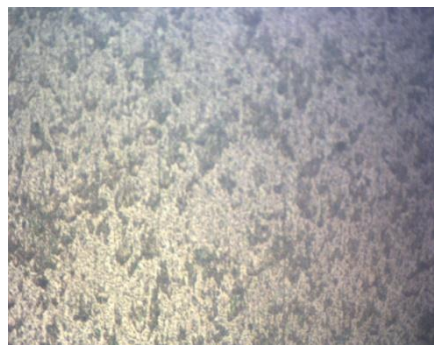
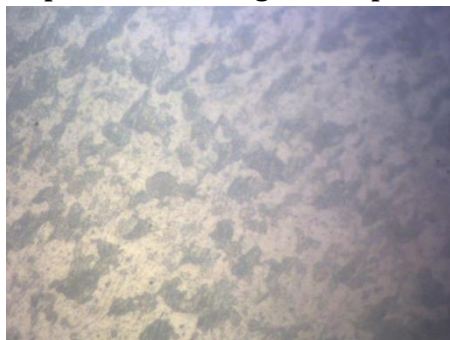
Pada pengamatan menggunakan mikroskop optik di gunakan pembesaran lensa sebesar 200x sampai 500x pembesaran menggunakan material yang belum mendapatkan perlakuan panas.

**Gambar 4. 4specimen A menggunakan pembesaran 200x**

**Gambar 4. 5 specimen A menggunakan pembesaran 500x**

Didapatkan dari gambar di atas, menjelaskan bahwa struktur mikro yang terbentuk merupakan struktur mikro ferrit dan pearlite. Di mana, pada area warna hitam menunjukkan area pearlite dan pada area yang berwarna putih menunjukkan area ferrit.

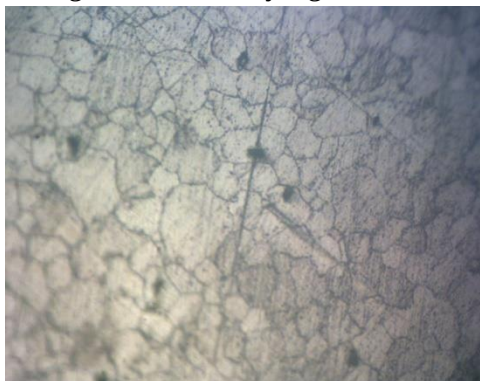
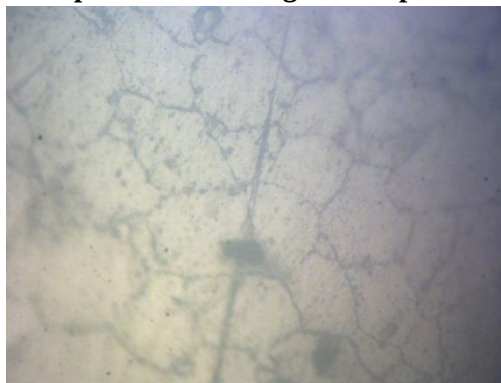
Pada pengamatan menggunakan mikroskop optik digunakan pembesaran lensa sebesar 200x dan 500x pembesaran menggunakan material yang belum mendapatkan perlakuan panas.

**Gambar 4. 6 specimen B menggunakan pembesaran 200x**

**Gambar 4. 7 specimen B menggunakan pembesaran 500x**

Di dalam gambar hasil pengujian metallography tersebut disimpulkan bahwa pipa yang mengalami kerusakan tersebut telah kehilangan banyak area pearlite. Banyaknya struktur mikro pearlite menunjukkan tingkat kekerasan sebuah material. Semakin banyak struktur mikro berupa pearlite, maka dapat dikatakan bahwa struktur benda tersebut akan memiliki tingkat kekerasan yang tinggi (Jurnal, 2018). Sedangkan, di dalam gambar hasil pengujian di atas menunjukkan area pearlite menghilang, sehingga dapat dikatakan bahwa pipa sudah mulai kehilangan tingkat kekerasannya dan pipa menjadi rentan mengalami kebocoran.

Pengubahan fase dari pearlite ke ferrit menyebabkan kekerasannya menurun, akibatnya rentan mengalami kebocoran, Pipa platen superheater dilalui uap yang panas dengan aliran yang cukup kencang, maka hal ini dapat menyebabkan tekanan yang tinggi di pipa. Ditambah dengan tikungan yang mengakibatkan gesekan dengan dinding lebih tinggi lagi. Oleh karena gesekan yang tinggi dan material yang berubah fase menjadi ferrit yang memiliki kekerasan yang kurang

Paduan yang tepat untuk meningkatkan ketahanan korosi adalah salah satu strategi yang mungkin untuk menangkali masalah korosi pipa.

Waktu pakai pipa akan lebih lama untuk paduan baja atau paduan paduan nikel yang lebih tinggi. Namun, efeknya menggunakan bahan paduan yang seperti ini tidak mudah diprediksi (efek seperti reaksi - reaksi kimia, dsb. di saluran dan turbin lanjutan dari saluran pipa).

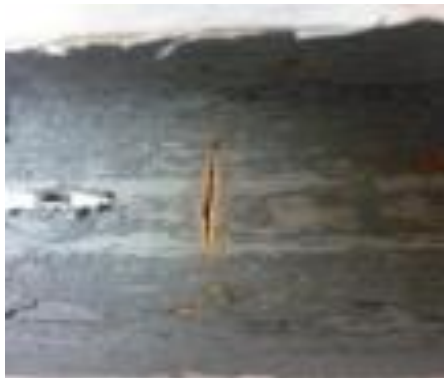
Akan tetapi, jika efek yang terjadi dapat diprediksi, misal tidak menghasilkan senyawa yang merugikan (akan menimbulkan karat, dsb.), penerapan paduan seperti ini akan lebih menguntungkan secara ekonomi, kecuali jika sering terjadi fluktuasi suhu uap yang parah disebabkan seringnya kegagalan sensor, dsb. Penjelasan lain yang mungkin perlu ditambahkan adalah terjadinya lubang pipa berawal dari adanya kelelahan pada temperatur tinggi, yang mengakibatkan terbentuknya void - void (rongga - rongga kosong) pada material. Void - void ini akan saling bertemu dan bergabung membentuk retakan - retakan kecil (intergranular crack).

Retakan kecil (intergranular crack) yang bergabung akan membentuk retakan yang makin lama makin besar (Lukman Noerochim, n.d.). Karena banyaknya retakan, maka material ini menjadi rentan dan terjadi pelubangan material.

**Gambar 4. 8 Material yang mengalami keretakan yang kemudian menjadi lubang**

Tambahan penjelasan lainnya yang mungkin perlu ditambahkan adalah gagalnya pipa tersebut adalah creep akibat beroperasi pada temperatur dan tekanan yang tinggi (overheating) dengan waktu operasi yang lama dan diikuti pelunakan (annealing) sehingga terjadi erosi oleh fluida dalam pipa yang menyebabkan penipisan pada pipa hingga pipa tidak bisa menahan beban kerja dan terjadi kegagalan (failure) (Maulana, 2020).

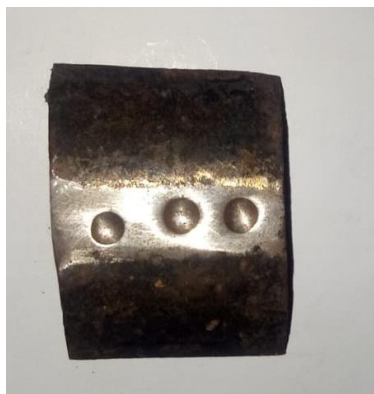
**Gambar 4. 9 pesimen yang mendapatkan perlakuan uji kekerasan brinell**

Pada pengujian brinell yang menggunakan matrial pipa berjenis ASTM A179 yang sebelum mendapatkan perlakuan panas, pipa ini berdiameter 2'' pengujian menggunakan indicator berdiameter 10 mm dan beban penekanan seberat 1500 kg dengan waktu penekanan selama 15 detik maka mendapatkan hasil diameter indentation sebesar yang tertera pada tabel berikut.

Pada pengujian brinell yang menggunakan matrial pipa berjenis ASTM A179 yang sudah mendapatkan perlakuan panas pada ruang pembakaran boiler sebesar  $\pm 600^{\circ}\text{C}$ , pipa ini berdiameter 2'' pengujian menggunakan indicator berdiameter 10 mm dan beban penekanan seberat 1500 kg dengan waktu penekanan selama 15 detik maka mendapatkan hasil diameter indentation sebesar yang tertera pada tabel berikut.

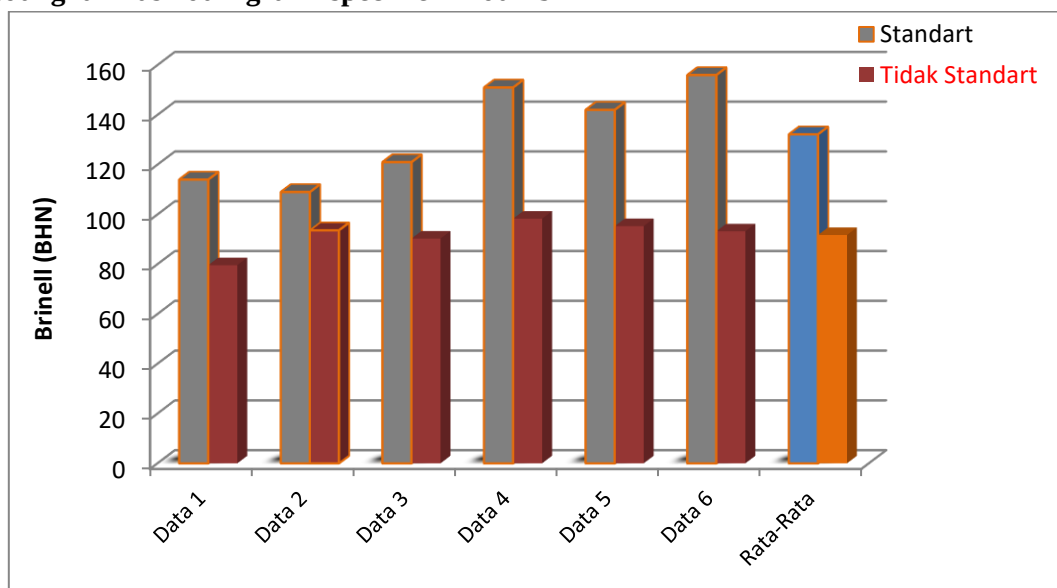
**Gambar 4. 10 grafik hasil perbandingan specimen**

Berdasarkan Tabel dan grafik di atas terlihat bahwa nilai kekerasan mengalami penurunan, pada beban 1500 kgf. Nilai kekerasan mengalami penurunan yang tidak terlalu signifikan yaitu dari 132,1667 menjadi 91.81667 BHN. Bahwa penurunan kekerasannya hanya 0.43%.
