## Analisis Kegagalan Dinding Turap Tipe CCSP Proyek Revetment Sungai Bengawan Solo. Studi Kasus Desa Lebaksari, Kecamatan Baureno, Bojongoro

**Ahmad Luthfi Mahfudhi\*, Trihanyndio Rendy Satrya, Noor Endah**

Institut Teknologi Sepuluh Nopember, Indonesia

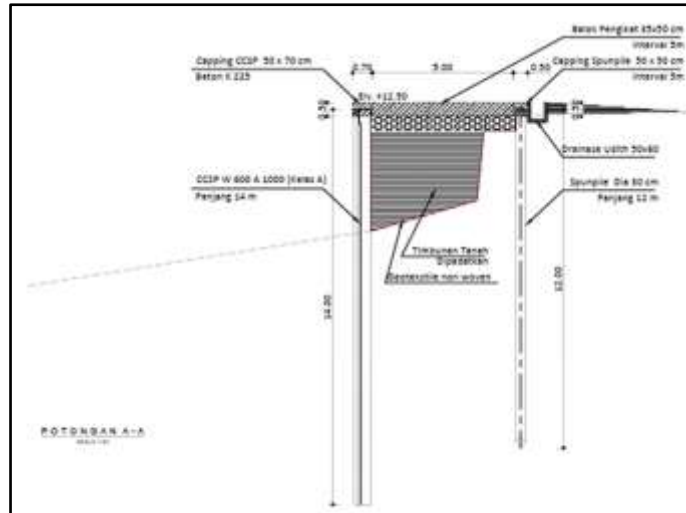
**Gambar 2** Gambar Potongan Turap

Mempertimbangkan kondisi tersebut, proyek pembangunan pelindung tebing Sungai dilakukan untuk menanggulangi gerusan yang terus terjadi pada belokan sisi terluar sungai. Pekerjaan turap diilustrasikan melalui gambar potongan yang ditunjukkan pada Gambar 2. Dinding pelindung menggunakan tipe turap CCSP W-600 A 1000, panjang total turap 14 meter dengan momen crack 45,4 ton.m. turap dihubungkan dengan balok pile oleh balok beton sebagai angkur dengan jarak pemasangan per 5 meteran. Desain turap tipikal sepanjang proyek revetment.

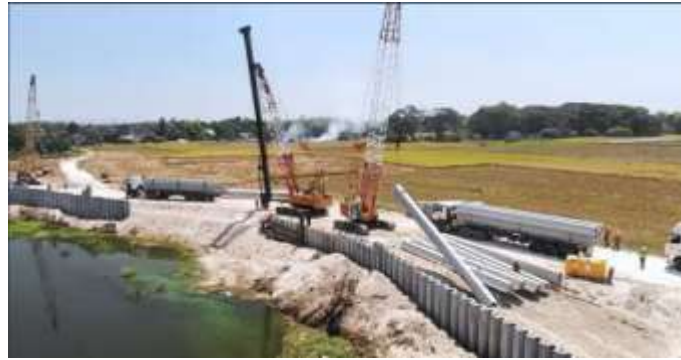
(a) Selama konstruksi

**Gambar 4** Kondisi konstruski (a) sebelum gagal; (b) dan (c) setelah gagal

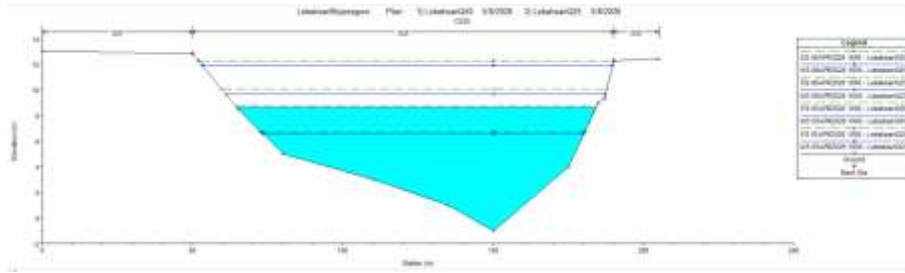
**Gambar 10** Elevasi Muka Air Sungai Berdasarkan Debit Banjir Q25 dan Q50

Dalam analisis turap, perbedaan elevasi muka air antara sisi belakang (banjir) dan sisi depan (surut) menghasilkan tekanan hidrostatik diferensial yang signifikan, di mana gaya dorong dari sisi belakang jauh lebih besar karena perbedaan tinggi muka air ( $\Delta H$ ) menciptakan distribusi tekanan yang lebih besar (Tananda et al., 2023). Kondisi ini diperparah oleh fenomena gerusan di sisi depan yang menambah kedalaman tanah, sehingga lapisan tanah yang seharusnya sebagai tahanan pasif kehilangan kapasitasnya (Arnez Ferrel et al., 2018). Selain itu, tanah di sisi belakang yang terendam banjir menggunakan berat volume jenuh ( $\gamma_{sat}$ ), yang meningkatkan tekanan tanah lateral, sementara di sisi depan pada kondisi surut, tekanan hidrostatik penahan justru berkurang. Interaksi antara perbedaan muka air juga mempengaruhi gradien hidrolik di ujung bawah turap, sehingga mengubah distribusi tekanan air pori efektif sepanjang kedalaman penetrasi (Tananda et al., 2023). Perhitungan momen turap kondisi mengacu pada angkur yang berada di kedalaman 0,5 m dari atas turap. Kondisi ini sama dengan kondisi eksisting sehingga nilai hasil perhitungan akan dibandingkan dengan hasil kondisi eksisting nya. Ilustrasi turap ditunjukkan pada gambar 11.
